*Published in:*  
Dansk Kemi

# Er sprængpladen vendt korrekt?

Sprængplader anvendes til overtryksbeskyttelse. Pålideligheden er helt afhængig af, om sprængpladen er vendt rigtigt.

Af Frank Huess Hedlund

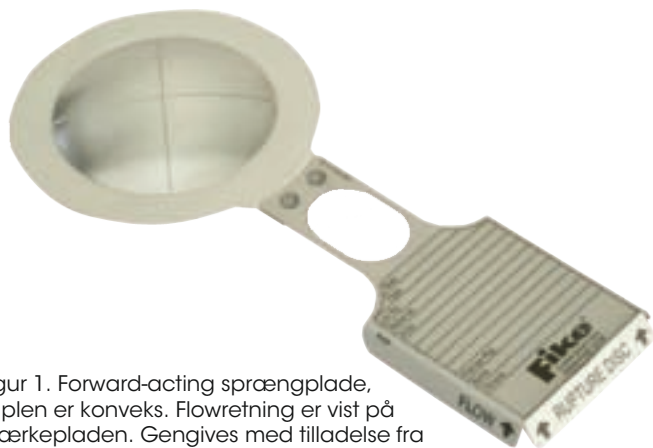
Figur 1. Forward-acting sprængplade, kuplen er konvex. Flowretning er vist på mærkepladen. Gengives med tilladelse fra Fike®.

Der er (mindst) to hovedtyper af sprængplader på markedet. Den konventionelle type har trykkilden på indersiden af kuplen. Overtryk medfører trækkræfter i membranmaterialet efterfulgt af brud langs de præcisionsskårrede riller. Typen kaldes også forward-acting, da kuplen trykkes fremad.

Fordelen ved denne type sprængplader er simpel konstruktion og relativt lave produktionsomkostninger. Typen er dog mindre velegnet til lave brudtryk, idet membranen er fremstillet af et materiale (typisk et metal), som har en relativt høj trækstyrke. Dette giver praktiske problemer. Hvis en forward-acting membran skal bryde ved et lille overtryk, må den udføres af tyndt metalfolie, et skrøbeligt materiale der let vil kunne tage skade af knubs i forbindelse med håndtering og installation.

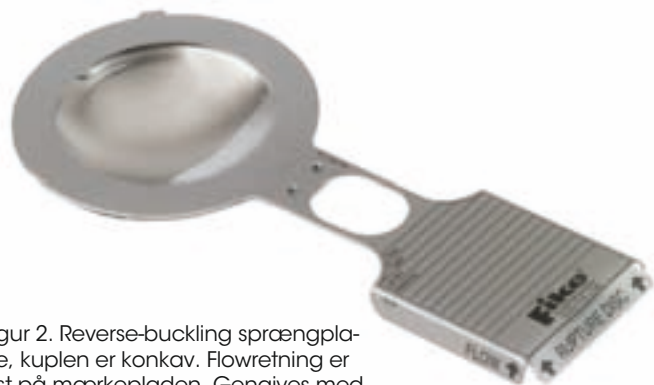
Figur 2. Reverse-buckling sprængplade, kuplen er konkav. Flowretning er vist på mærkepladen. Gengives med tilladelse fra Fike®.

Dette problem er løst i reverse-buckling typen, hvor membranens kuppel er konkav, kuplen vender altså mod trykkilden. Ved overtryk udsættes kuplen for trykkræfter, som ved en given belastning får kuplen til at bukke og skifte facon, fra konkav til konvex. Membranen er konstruktionsmæssigt svækket, således at bukning medfører, at membranen bryder og åbner.

Da bukning ved kompression optræder ved betydeligt lavere overtryk end brud ved træk, er korrekt installering af afgørende betydning. Hvis en reverse-buckling type installeres omvendt, bliver den til en forward-acting type, hvor åbningstrykket er væsentligt højere.

Sprængplader er forsynet med en mærkeplade, der stikker ud fra flangen, så åbningstryk og andre specifikationer kan aflæses. Mærkepladen er også forsynet med pile, der viser flowretningen.
